TINJAUAN DESAIN ARSITEKTUR GEDUNG SMP MUHAMMADIYAH SAWIT BOYOLALI TERHADAP KONSEP KETIDAKBERATURAN HORIZONTAL SESUAI SNI 1726-2019

Guntur Nugroho¹, Dody Irnawan²

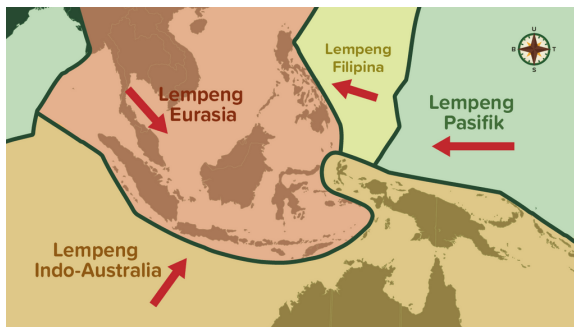
Gambar 1. Lempeng tektonik indonesia
(Sumber : Widagdo 2016)

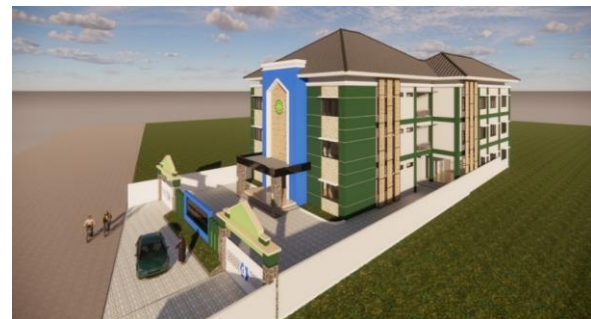
Gambar 14. Hasil Rancangan Gedung 3 Dimensi
(Sumber: analisa penulis)
