DOKUMENTASI KERUSAKAN WARISAN BUDAYA DAN CAGAR BUDAYA RUMAH KETANDAN NO.9 YOGYAKARTA DENGAN METODE MANUAL DAN *TERRESTRIAL LASER SCANNER*

ABSTRAK

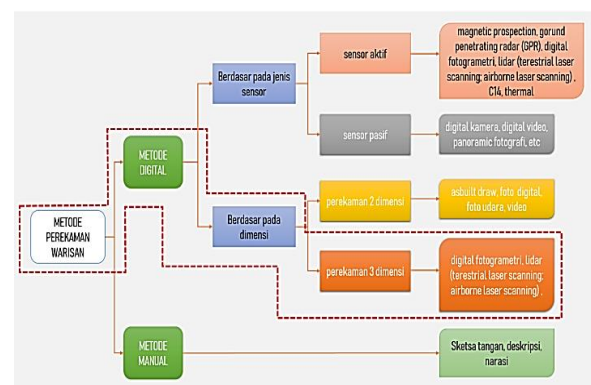
Gambar: 1. Bagan klasifikasi metode perekaman warisan budaya berdasarkan metode, jenis sensor dan dimensi (Sumber: Addison-Santana, 2007 yang sudah dimodifikasi dan diolah)

Metode pendokumentasian dilingkup bidang Cagar Budaya di Indonesia seiring perkembangan teknologi telah mengalami kemajuan. Di awal mula perkembangannya hanya menggunakan peralatan dengan teknologi sederhana atau konvensional, tetapi pada saat ini telah bertransformasi dengan memanfaatkan perangkat digital. Metode dokumentasi terhadap cagar budaya di Indonesia adalah sebagai berikut: 1). Sketsa yaitu merekam data/obyek dengan melihat langsung melalui berbagai keanekaragaman format, kemudian dituangkan dalam bentuk gambar dengan dimensi dan akurasi yang kurang teliti. 2). Hand Survey yaitu teknik perekaman dengan mengukur obyek menggunakan tangan, berdasarkan penilaian dan peralatan sederhana seperti meteran atau penggaris 3). Fotografi/pemotretan yaitu teknik perekaman modern dengan menggunakan alat kamera disertai dengan metode khusus untuk mendapatkan data langsung dari obyek dalam bentuk 2 dimensi. Di dalam bahasa sehari-hari fotografi disebut juga pemotretan, sehingga fotografi yang berhubungan dengan cagar budaya dapat disebut juga sebagai kegiatan pemotretan Cagar Budaya; 4). Fotogrammetri yaitu metode pendokumentasian obyek dengan teknik pengambilan foto stereo yang saling bertampalan sehingga membentuk gambar 3 dimensional dan berkoordinat. 5. 3D Laser Scanner yaitu metode perekaman data/dokumentasi dengan akurasi yang sangat tinggi, detail dan akurat, menggunakan sistem laser yang merekam. (Kajian Inventarisasi Dan Dokumentasi WBCB 3D, Dinas Kebudayaan DIY 2021).

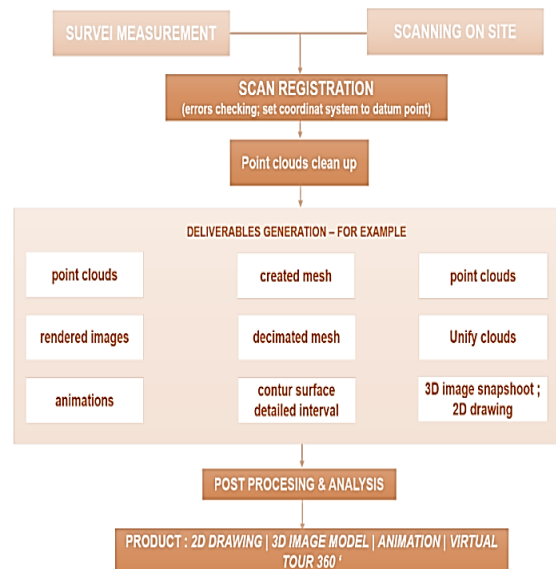
Langkah perekaman data 3D dengan menggunakan instrumen Terrestrial Laser Scanning (TLS) dalam bidang cagar budaya terdiri dari dua tahapan pekerjaan, yaitu: proses perekaman data dan pengolahan data tiga dimensi (3D), bagan alur kerja/workflow dari Terrestrial Laser Scanning (TLS) adalah sebagai berikut:

Gambar. 3. Faro the Focus3D X 330
(Sumber: Kajian Inventarisasi Dan Dokumentasi WBCB 3D, Dinas Kebudayaan DIY 2021).
